NPO 法人 森林再生支援センターニュース

岩井川ダム道路法面で森は再生できるか —初期生育状況からみた自然配植技術の検証—

京都府立大学
畹田知帆

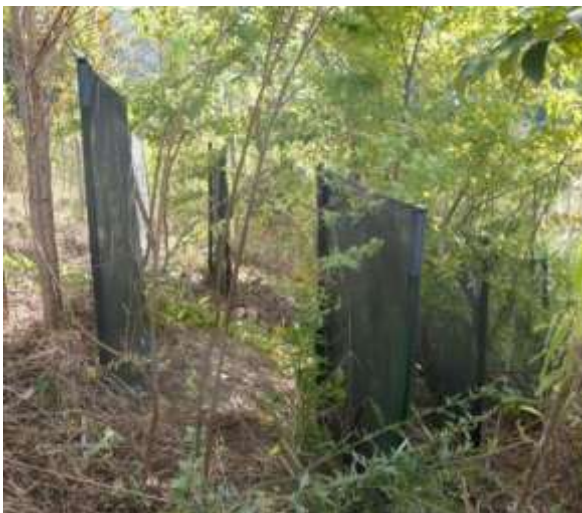
写真1 小型遮光柵

植栽が行われたのは埋め立て法面である採石場跡法面、切土法面と盛土法面であり、本研究では、採石場跡法面と盛土法面を調査対象地とした(図 1、図 2)。法面はすべて南向きであるため、強い光によって苗木が枯死するのを防ぐ目的で、苗木の南面に高さ 50 cm 程度の小型遮光柵(写真 1)が設置されている。

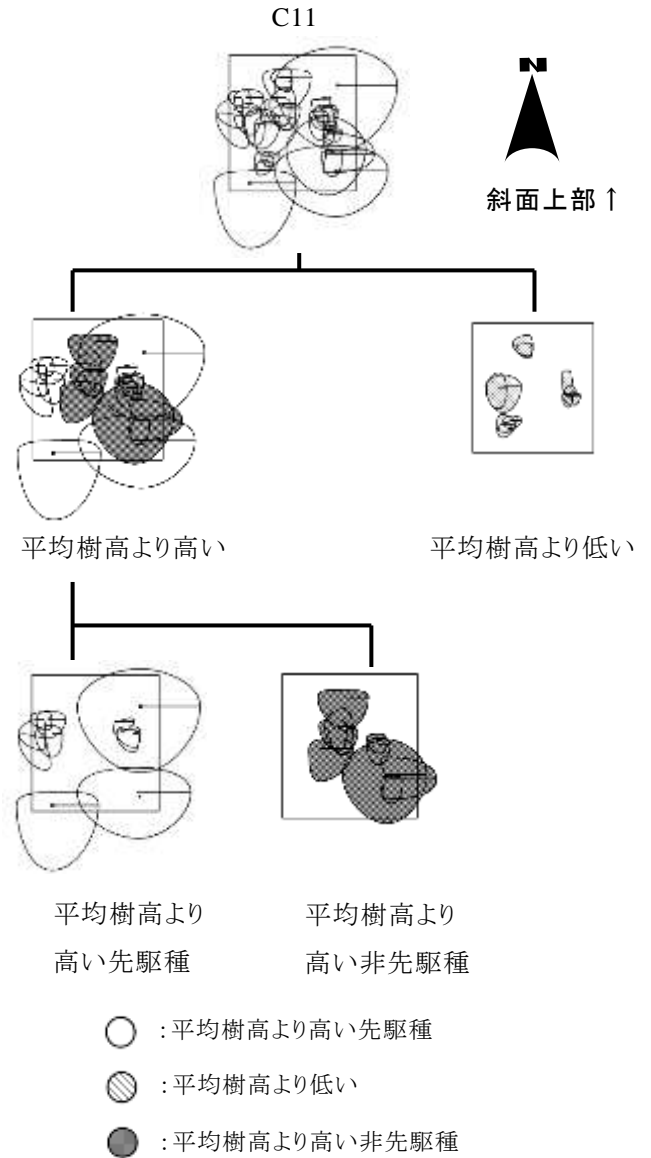
図7 H17年植栽「採石場跡法面」樹冠投影図

採石場跡法面と盛土法面はそれぞれ 2 年にわたって植栽され、それぞれの対象地について樹冠投影図を作成した。図 7 は代表的なパッチを示したものである。パッチは全体的に樹冠で覆われ、その中でも先駆種がパッチの大部分を占め、平均樹高より低い木本の大部分は樹冠が発達していないことがわかる。

樹冠の展開の仕方、先駆種の優占具合や樹冠の周囲への影響等を検討するため、樹冠投影図を作成した。描画には花子 ver.1.0.1.21 (ジャストシステム社製) に樹冠投影図作成マクロを組み込んで用いた。パッチ全体の投影図を平均樹高より高いものと低いものに分け、さらに平均樹高より高いものを先駆種と中・後期種に分けて示した。

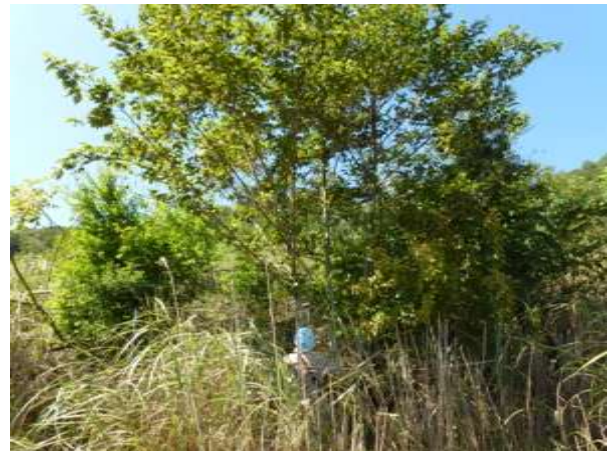
写真2 H17年植栽「採石場跡法面」

採石場跡法面におけるH21年調査時からH23年調査時にかけての樹高成長はヤシヤブシ、ヤマハゼやセンダン等の先駆性高木が最も良く、次いでイヌシデ、ムクノキやヤマザクラ等の中・後期性高木の成長が良かった(写真2)。吉田・古田(2004)は本研究対象地と同様に植栽後の初期段階におけるヤシヤブシ、ヤマハゼ、センダンやヤマザクラ等の樹高成長が良いことを指摘している。採石場跡法面のH21年とH23年調査時の樹高階別本数分布を比較すると、H21年とH23年調査時の先駆種とH23年調査時の中期種は二山型の分布を示していた。それに対して、後期種はH21年、H23年とも下層に分布していた。つまり、植栽後3～4年しか経過していないH21年には既に先駆種によって階層構造が発達しはじめていたと考えられる。樹高成長や樹高階別本数分布同様、樹冠面積割合でも各遷移段階グループ間には明確な差が見られ、採石場跡法面と盛土法面の両方で先駆種が全体の5割を越えていることから、当初の目論見どおり先駆種が優占しつつあると考えられる。樹冠投影図でも、先駆種がパッチの大部分を覆っており、平均樹高より低い木本の大部分は先駆種の樹冠下にあることが分かる。以上のことから、各パッチにおいて先駆種が林冠を占有し、階層構造が形成されて複層林化が進んでいることが示された(写真3)。今後は遷移後期種が次第に優占度を増していくことが期待される。

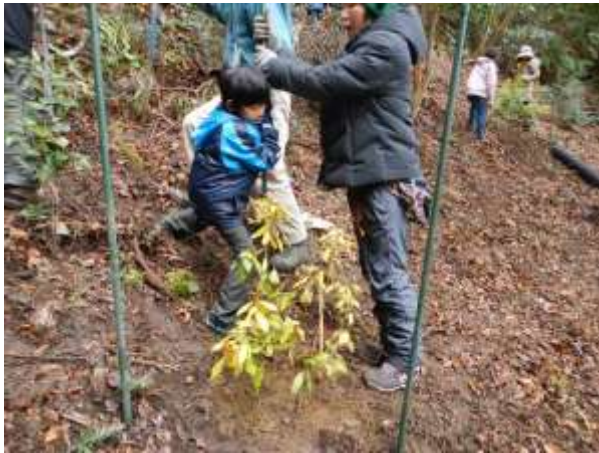
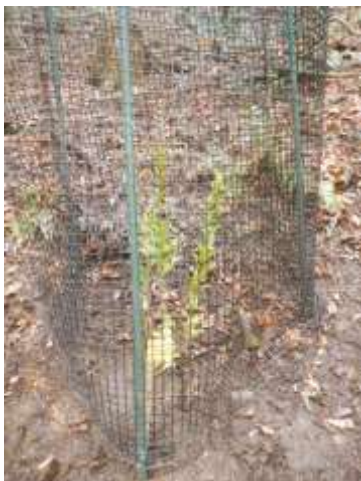
植栽後に保護ネットを設置している様子

保護ネット
設置後

合計 4 回の植樹では、オオモミジ、イヌシデ、クリ、ヤマモモ等、合計約 100 本の地域性苗木が植えられ、巣植えごとにシカの食害から守るための保護ネットが張られています。
